Geländeübung 01.06.2018

# Hydrologie, Hochwasserschutzmaßnahmen, Natur und Bergbaulandschaft im Dreiländereck

(2. Teil – Naturbedingungen und Naturschutz im  
Isergebirge)

Transnationales Bildungsprojekt – nachhaltige und  
effiziente Ressourcennutzung

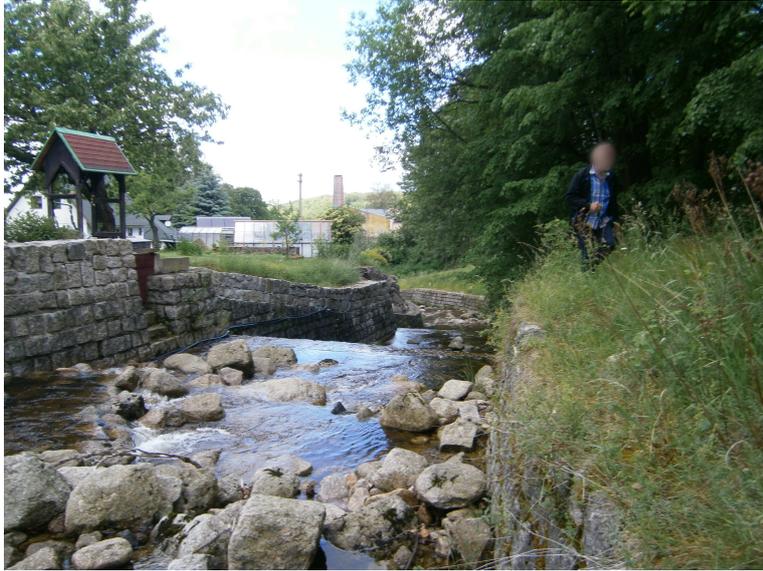
Abbildung 1: Beispiel der Sanierung Mulde des Schwarzen Stolpich.

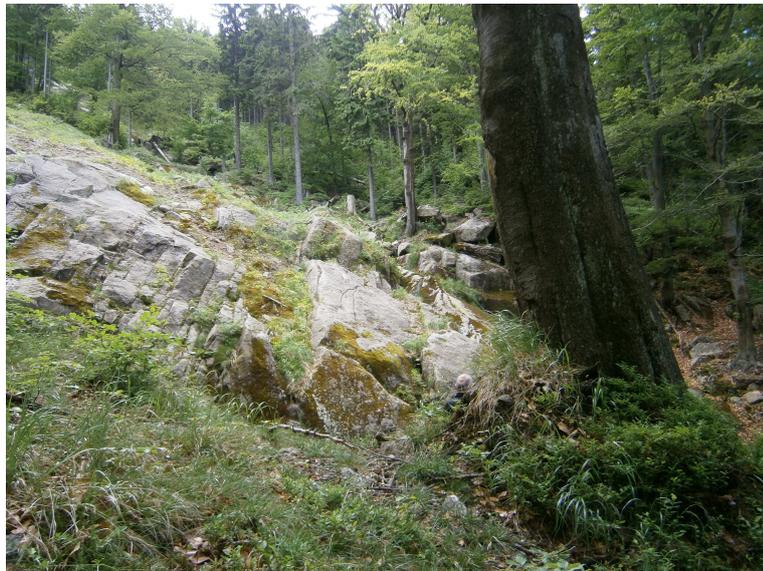
Abbildung 2: Rutschungsbahn der Lawinen über den Chinesischen Weg.

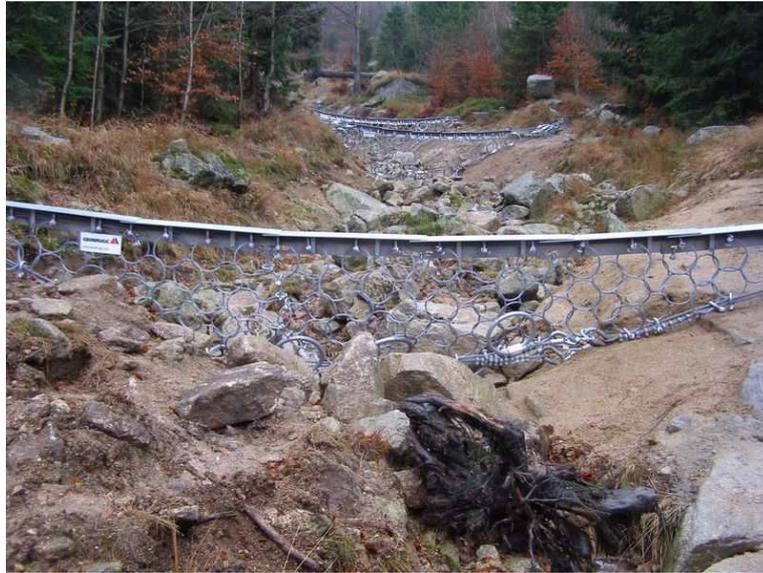
Abbildung 3: Dynamische Barrieren gegen Gesteinsschlammstrom.

In dem Rutschungsgebiet wurden ab September bis November 2015 dynamische Barrieren gegen Gesteinsschlammstrom erreicht (4 kreisförmige Schutznetze in 2 Murgängen über der Straße). Es handelt sich um eine patentgeschützte Lösung von einer Schweizer Firma GEOBRUGG UX160-H4, die in der Tschechischen Republik in vergleichbaren Bedingungen zum ersten Mal angewendet wurde. Unter der Kurve wurde eine „gewöhnliche“ Verstärkung zur Stabilisierung des Kopfes der Rutschung errichtet, die weiter über die bereits erwähnte Straße in Richtung der Wittig führte. Im Rahmen der Stabilisierung der Abflussrinne, bzw. der Sohle der Rutschung in Profilen zwischen der Straße, die gleichzeitig als ein Flussbett eines zeitweiligen Wasserlaufes geführt wird (während Niederschlägen oder zur Schneeschmelze), wurden an Stelle vor der Kreuzung der Rutschung mit der Straße stabilisierende Stein-Beton-Schwellen zur Stabilisierung der Nivelette der Sohle der Rutschung (Abflussrinne) gebaut.

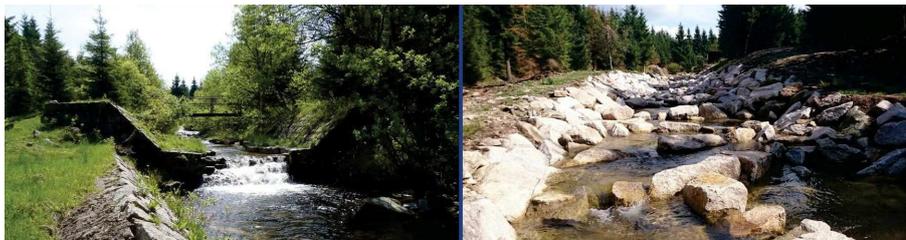
Abbildung 4: Flussbett der Wittig.

Es entstand hier ein sog. Fischpass, der obere Abschnitt der Wittig ist somit für die Fische wider durchgängig. Das gepflasterte trapezförmige Flussbett wurde entfernt. Darauf schloss eine sorgfältige Arbeit bei der Errichtung der geeigneten Kessel an. Der Fischpass wurde in einer naturnahen Form ausgeführt in Form einer steinigen Fallrinne mit einem gewellten Rinnsal mit 31 durchfließbaren Kesseln für die Überleitung von kleineren Durchflussmengen ( $Q_{330}=38$  l/s). Die Fallrinne wurde für die gesamte Breite des bestehenden Flussbetts in einer Länge von 70 m, einer Längsneigung 1:24 geplant, mit Unterschieden des Wasserspiegels zwischen den einzelnen steinigen Verstellungen 0,08 - 0,1 m, mit Tiefen der Kessel 0,4 m und Abmessungen der Kessel etwa 2 - 3 m. Die steinigen grabhügelig geordneten Verstellungen wurden zu 1/3 in einem Betonbett verankert. Die Böschungsneigung 1:1. Zu einer Verlangsamung des Abflusses des Wassers aus der Landschaft trägt das gegenwärtige steinige Flussbett bei. Erhalten wurde auch der Anschluss an den bereits früher gebauten Pegel zur Messung der Durchflussmengen.

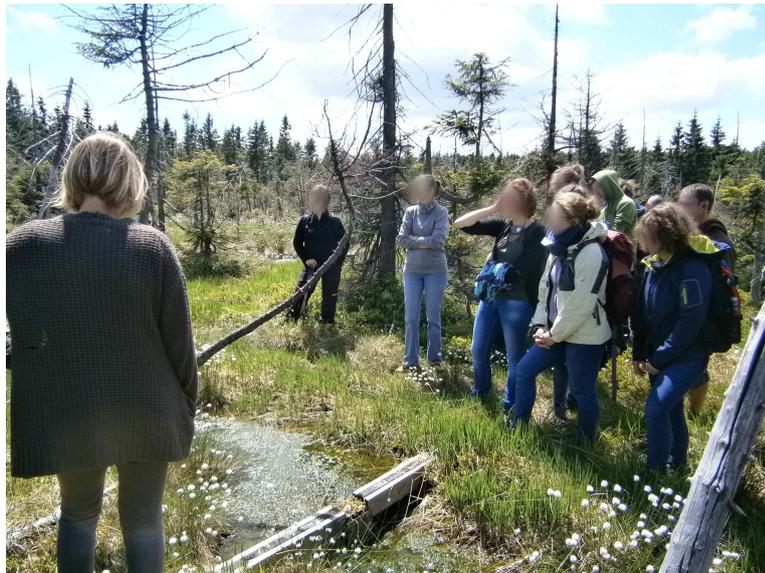
Abbildung 6: Zurückhaltung von Wasser in der Landschaft.
